Avaliação da qualidade da água superficial em bacias urbanas da Ilha do Maranhão

Evaluation of surface water quality in urban drainage basin of Maranhão island.

JESUS¹, V. C.; BARRETO², H. N.; BEZERRA³, A. R.; AMADOR⁴, R. B.
veruska_geo@yahoo.com.br

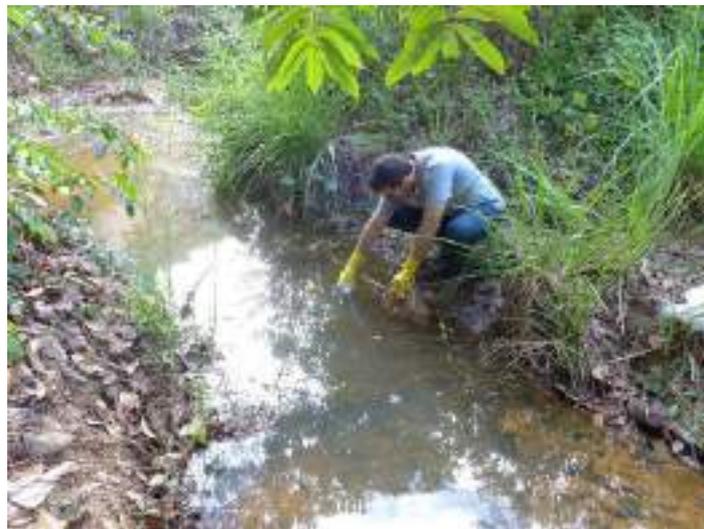
Figura 2: Coleta de amostra de água no ponto P04 do rio Urucutiua. **Fonte:** Autores, 2014.

As coletas de amostras (Figura 2) de águas superficiais (até 30 cm de profundidade) foram efetuadas seguindo recomendações técnicas, utilizando dois frascos de plástico autoclaváveis, não tóxico, com capacidade de 250 ml. Os frascos foram homogeneizados *in loco* com a água do curso d'água, em trecho de água corrente no leito do rio, evitando-se os locais próximos às margens. Após a coleta, cada amostra foi etiquetada de acordo com os códigos adotados para o estudo e mantida em refrigeração à 4°C, com ajuda de gelo e isopor, até a entrada em laboratório. Este procedimento foi repetido durante as seis campanhas. O parâmetro pH foi medido *in loco* com o aparelho multiparâmetro (Figura 3).

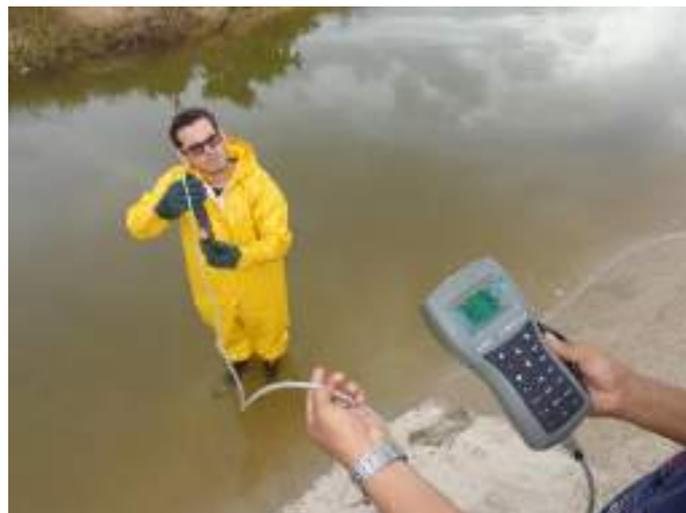
Figura 3: Mensuração de parâmetros no ponto P01 do rio Claro. **Fonte:** Autores, 2014.

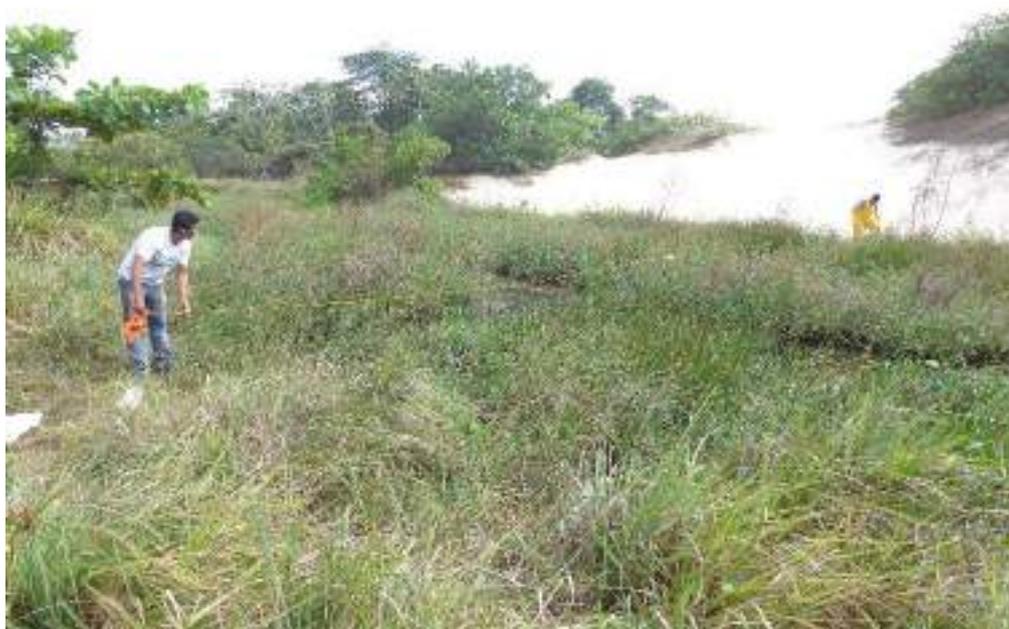
Figura 4: Medição da largura do rio Urucutuiua (ponto P03) para determinação da vazão. **Fonte:** Autores, 2014.

Além disso, foram medidos a largura do rio (trena de 50m; Figura 4) e a profundidade ao longo desta mesma seção, com auxílio de uma régua em PVC. Logo após as aferições, foi definida uma seção na margem do rio, em trecho retilíneo de cinco metros, para o cálculo do tempo de descolamento do objeto flutuador (laranja). A cronometragem do deslocamento da laranja foi replicada três vezes para melhor precisão dos resultados. A partir dos resultados, foi calculada vazão segundo a respectiva equação (CUNHA, 2010):

$$Q = L \times P \times V$$

Onde, Q é a vazão do curso d'água (m³/s); L é a largura do rio, em metros; P é a profundidade média da seção do rio, em metros e; V é a velocidade média do canal numa determinada seção do rio (m/s).

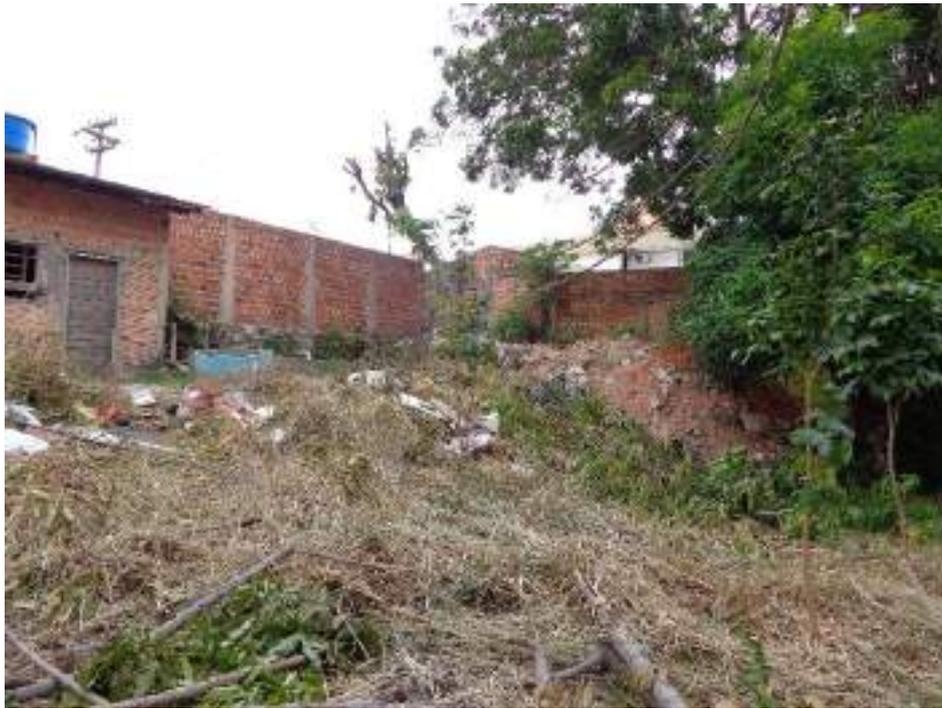
Figura 5: Construção de casas na APP e deposição de lixo no Urucutiua. **Fonte:** Autores, 2018.

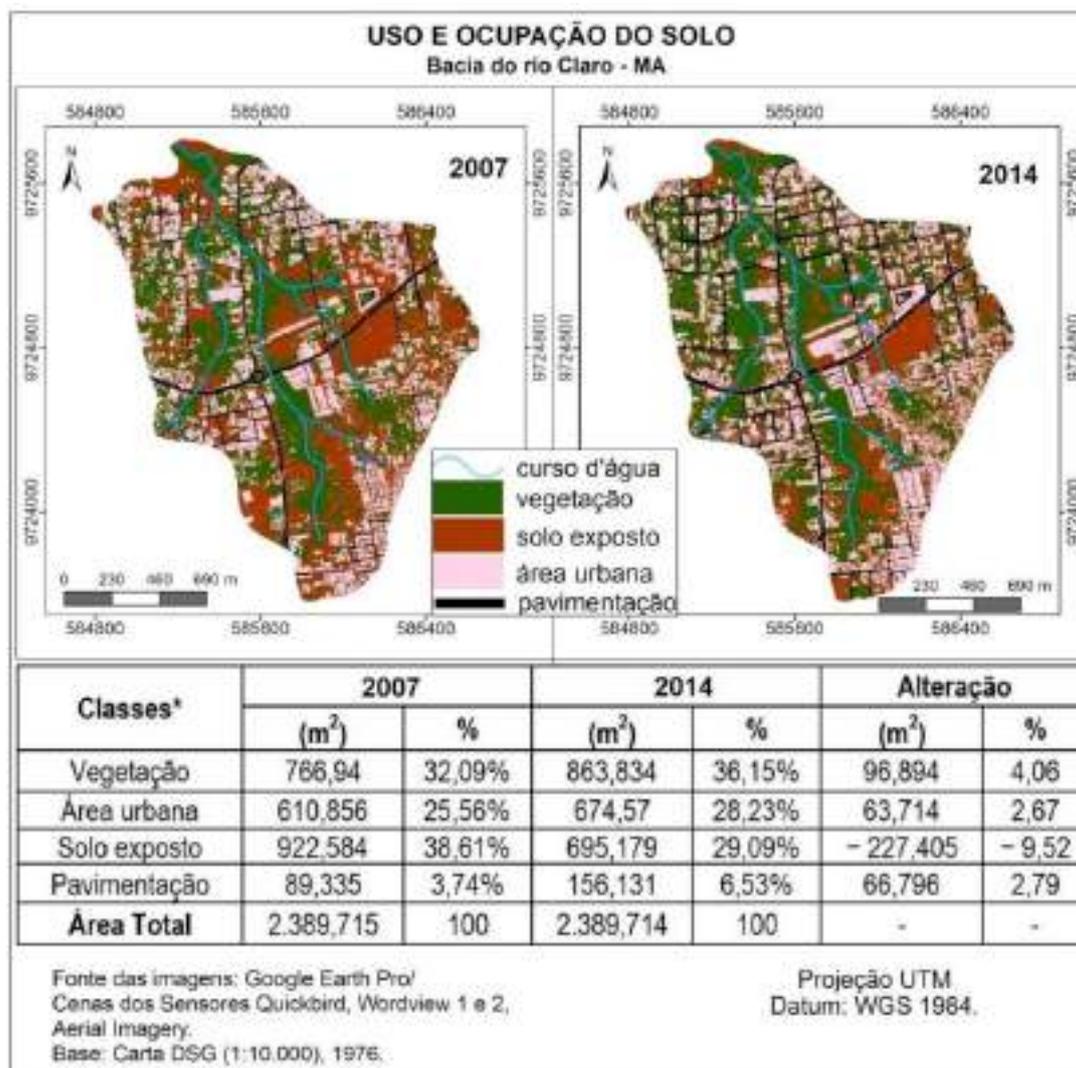
Figura 6: Mapa de uso e ocupação do solo da bacia do rio Claro – 2007/2014. **Fonte:** Autores, 2018.

As análises de nitrogênio amoniacal revelam fontes diversas, tais quais, esgotos sanitários, efluentes industriais e atmosfera. É um composto altamente tóxico restritivo à vida dos peixes (ESTEVEZ, 2011), provocando o consumo de O.D. da água. Nos resultados obtidos, o parâmetro está relacionado aos valores de nitrogênio total e à ação decompositora das bactérias. Os maiores índices foram encontrados no rio Claro cuja bacia possui maior grau de urbanização (28,3% de área urbana; Figura 6).

Os resultados da análise de usos e ocupação do solo por meio de classificação de imagens de satélite são apresentados nas Figuras 6 e 7. As bacias dos rios Urucutua e Claro partilham de uma estrutura urbana bem parecida – prédios comerciais e residenciais –, bares, restaurantes, borracharias, oficinas mecânicas, entre outros. Ambas as bacias são cortadas pela MA-203, uma grande via onde o fluxo de pessoas e veículos têm se tornado mais intenso nas últimas décadas. Contudo, observou-se diferenças no processo de uso e ocupação na área das duas bacias.

O rio Claro está situado no município de São Luís, com aproximadamente 2,37 km de extensão, com nascente localizada no bairro Turu e sua foz na praia do Olho d'Água. A análise da ocupação do solo em recorte temporal revelou que a ocupação da área da bacia não é recente. Visto que, além dos instrumentos urbanos estarem bem discriminados, a alteração ao longo de sete anos foi menor em relação à bacia do rio Urucutua. Contudo, observa-se o aumento da

área urbana (25,6% em 2007; 28,2% em 2014), o que reflete uma diminuição do solo exposto (38,6% em 2007 e; 29,1%, em 2014). As alterações mostram que a ocupação por prédios e residências urbanas já estão bem enraizados, e os problemas ambientais na área da bacia deste rio já está em nível crônico, onde as fontes de contaminação da água são diversas.

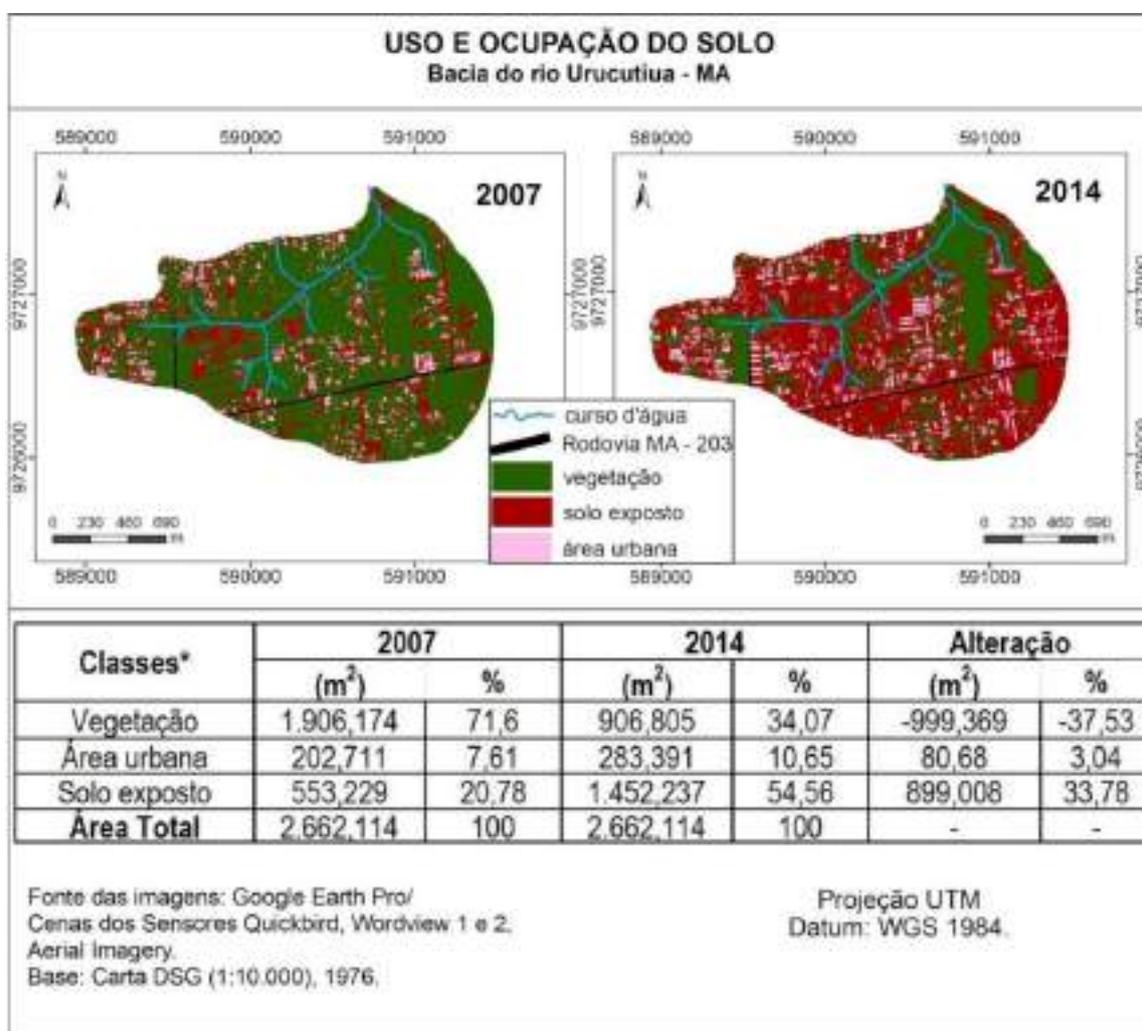
Figura 7: Mapa de uso e ocupação do solo da bacia do rio Urucutua – 2007/2014. **Fonte:** Autores, 2018.

O rio Urucutua está situado no bairro do Araçagy no município de São José de Ribamar, com aproximadamente 2,1 km de extensão, desaguando na praia de mesmo nome. Quanto ao uso e ocupação do solo desta bacia, houve uma considerável modificação da paisagem conforme a Figura 6. Observa-se que os instrumentos urbanos começam a se destacar, com a demarcação de novos loteamentos e aumento de 3,04% da área construída e diminuição significativa de 37,53% da cobertura vegetal em 2014. Conseqüentemente, tem-se o aumento significativo (33,8%) das áreas com solo exposto. Ao contrário da bacia do rio Claro, a bacia do rio Urucutua mostra menor área construída (10,7%) e com vias que ainda se encontram sem pavimentação, com exceção da rodovia MA-203.

Embora os instrumentos urbanos não sejam numerosos, o grande aumento de áreas de solo exposto e a quantidade de lotes demarcados, indicam que o processo de urbanização da bacia encontra-se ativo e acelerado entre 2007 e 2014. Como consequência, grande parte dos

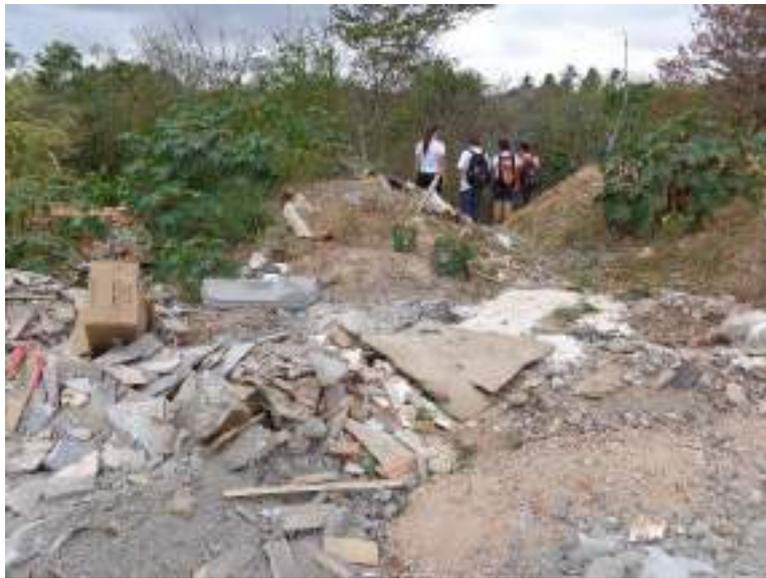
Figura 8: Lixo de construção civil na bacia do rio Urucutiua. **Fonte:** Autores, 2014.

afluentes do rio Urucutiua já se encontram assoreados, pois, o carreamento de sedimentos para dentro da calha do rio foi favorecido pela supressão da vegetação e exposição do solo. Outro impacto negativo dessa supressão é que grande quantidade de lixo (Figura 8) também está sendo carregada pela água da chuva para dentro da calha do rio. Como demonstrado, as bacias estudadas se configuram em níveis diferentes de urbanização, enquanto que a bacia do rio Claro possui mancha urbana bem consolidada, a bacia do rio Urucutiua está em processo de urbanização. E os impactos observados nas duas bacias, evidenciam-se com a decorrente mudança no uso do solo por meio da perda de solo, assoreamento (Figura 9), poluição e contaminação dos seus cursos d'água.

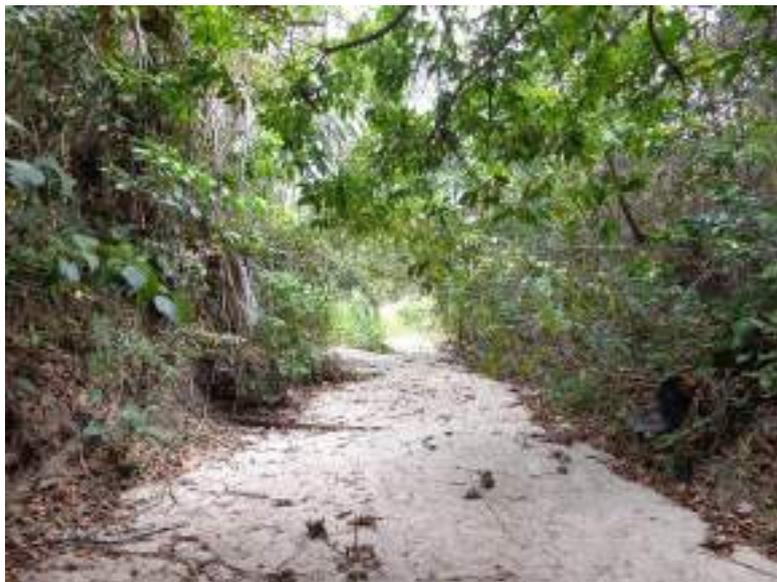
Figura 9: Assoreamento do rio Urucutiua. **Fonte:** Autores, 2014.
