ANÁLISE INTEGRADA E PROBLEMAS SOCIOAMBIENTAIS DA BACIA HIDROGRÁFICA DO BACANGA, SÃO LUÍS - MA

Integrated Analysis and Socioenvironmental Problems of the Bacanga watershed, São Luís – MA

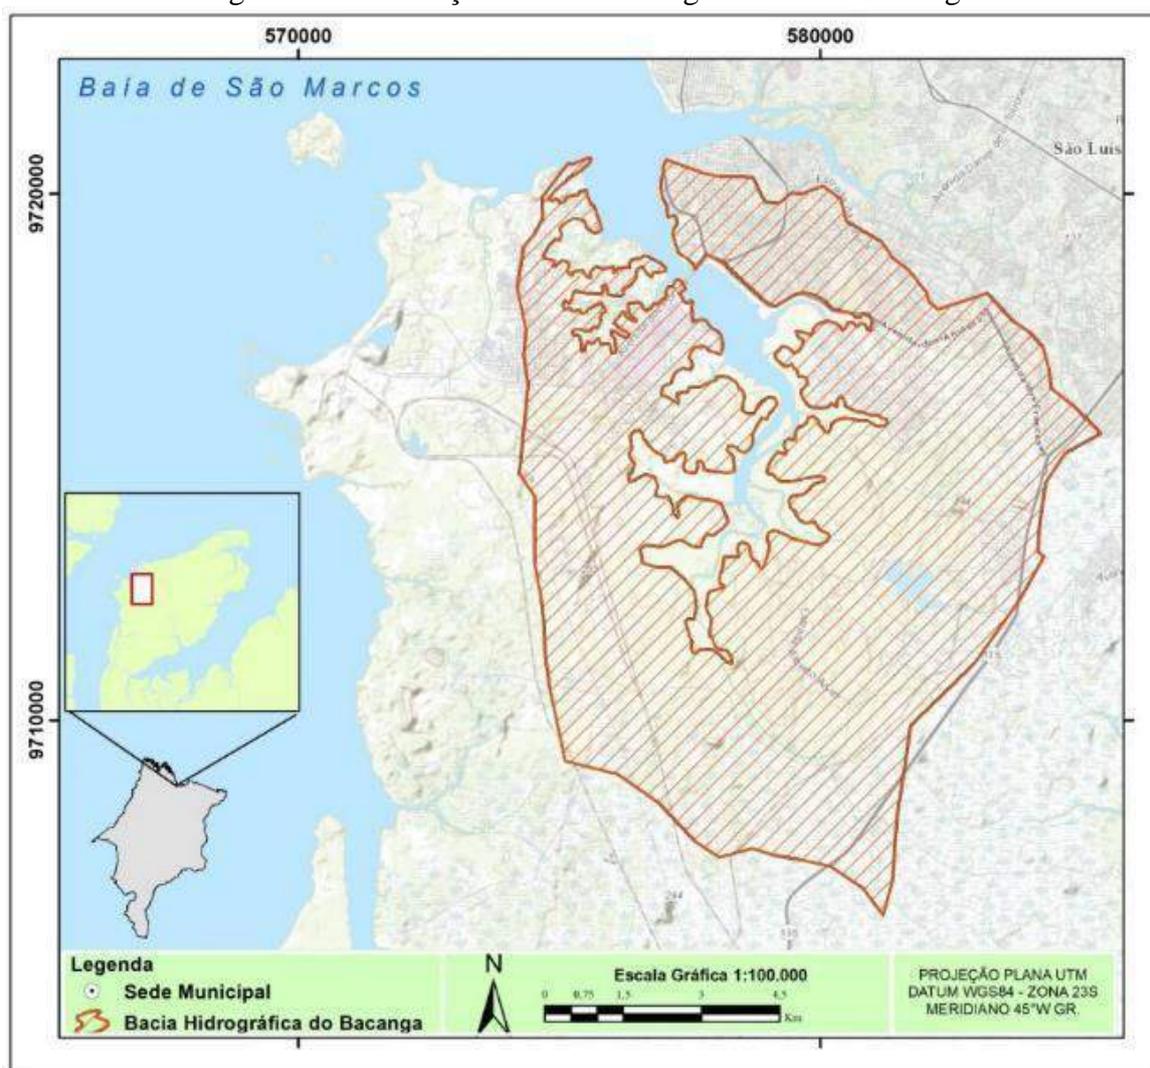
Figura 1 - Localização da bacia hidrográfica do rio Bacanga

A bacia do rio Bacanga, com uma superfície da ordem de 11.030,00 ha, ocupa a porção noroeste, fazendo parte do município de São Luís e com localização definida pelas coordenadas $2^{\circ}32'26''$ e $2^{\circ}38'07''$ S e $44^{\circ}16'00''$ e $44^{\circ}19'16''$ W. Limita-se ao norte com a baía de São Marcos, ao sul com o tabuleiro central da ilha na região do Tirirical, a leste com o divisor de águas que separa as bacias dos rios Anil, Paciência e Tibiri e a oeste, pelo divisor de águas que a separa das bacias do Bacanga da bacia Litorânea oeste (banhada pelas águas da baía de São Marcos) (Figura 1).

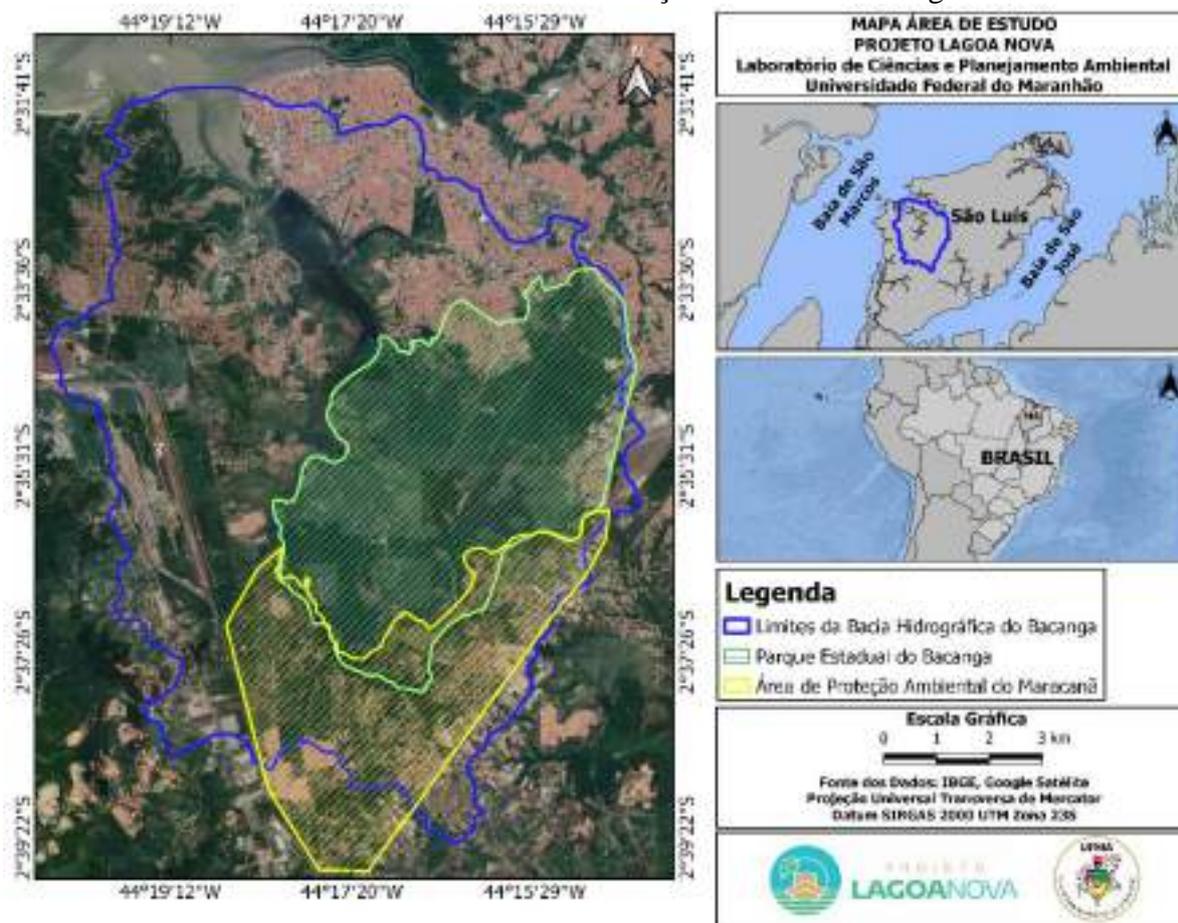
Figura 2 - Localização do Parque Estadual do Bacanga e da Área de Proteção Ambiental do Maracanã em relação à bacia do Bacanga

Na bacia, estão integradas as principais áreas verdes da cidade de São Luís, em seus limites estão inseridos trechos de três Unidades de Conservação, sendo elas a Área de Proteção Ambiental (APA) do Maracanã, a APA de Upaon-Açu/Miritiba/Alto Preguiça e o Parque Estadual do Bacanga. Possui também em seu território a Reserva Florestal do Sacavém, além da presença do Distrito Industrial de São Luís (CASTRO, 2008).

A bacia é estratégica para a manutenção do sistema de abastecimento de água da cidade de São Luís, haja vista que em seus limites aloca-se o manancial composto pelo sistema

hidrográfico do rio da Prata. Além disso, possui um conjunto de poços que tanto complementam o sistema de abastecimento de água Italuís, quanto abastecem a maior parte da capital do estado do Maranhão (Figura 2).

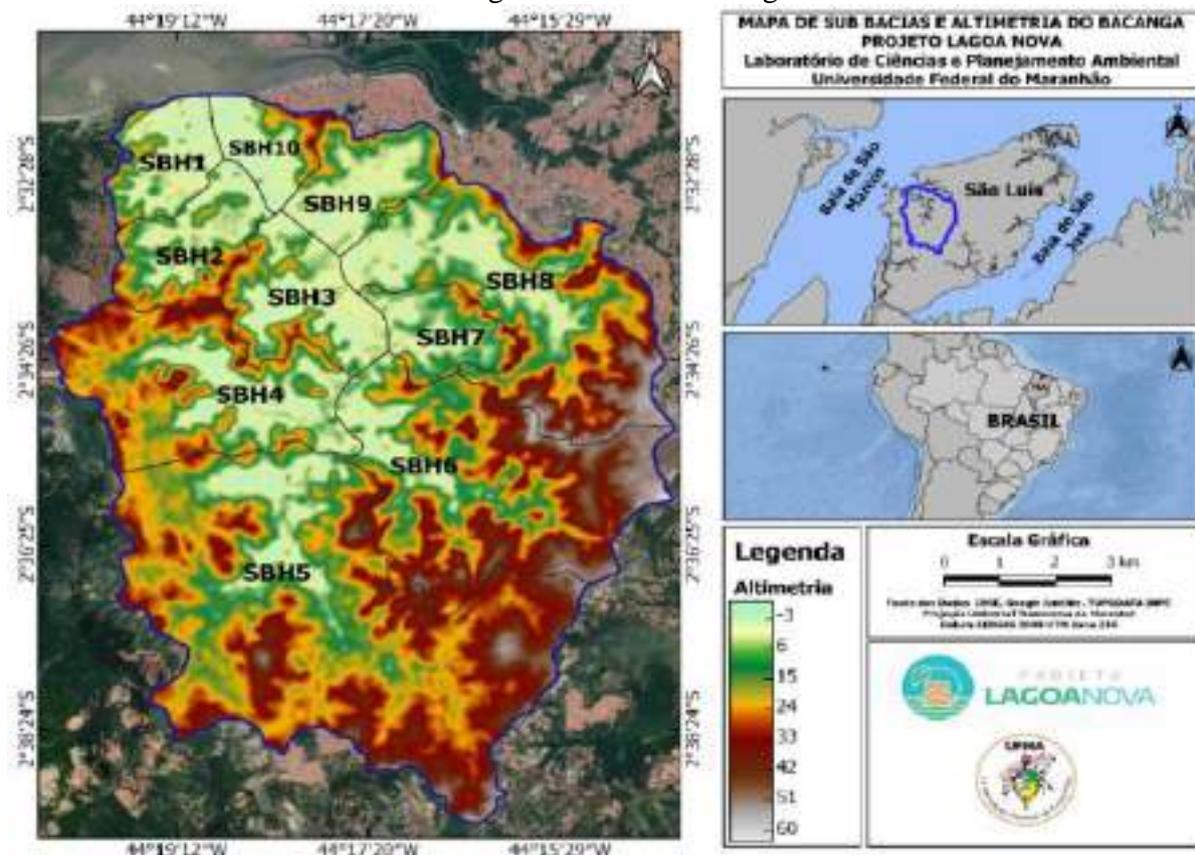
Figura 3 - Modelo Digital de Elevação e distribuição esquemática das sub bacias hidrográficas do rio Bacanga

Do ponto de vista geomorfológico, a bacia do Bacanga é formada por 10 sub-bacias hidrográficas (Figura 3). A área de drenagem e perímetro, variam respectivamente, de 2,92 km² e 7,58 km na SBH-10 a 34,86 km² e 34,49 km na SBH-5. A rede hidrográfica das dez SBHs possuem 440 cursos d'água, dos quais 44% são de primeira ordem, 29% de segunda ordem, 12% de terceira ordem, 7% de quarta ordem e 4% de quinta ordem (RIBEIRO; SOARES, 2018).

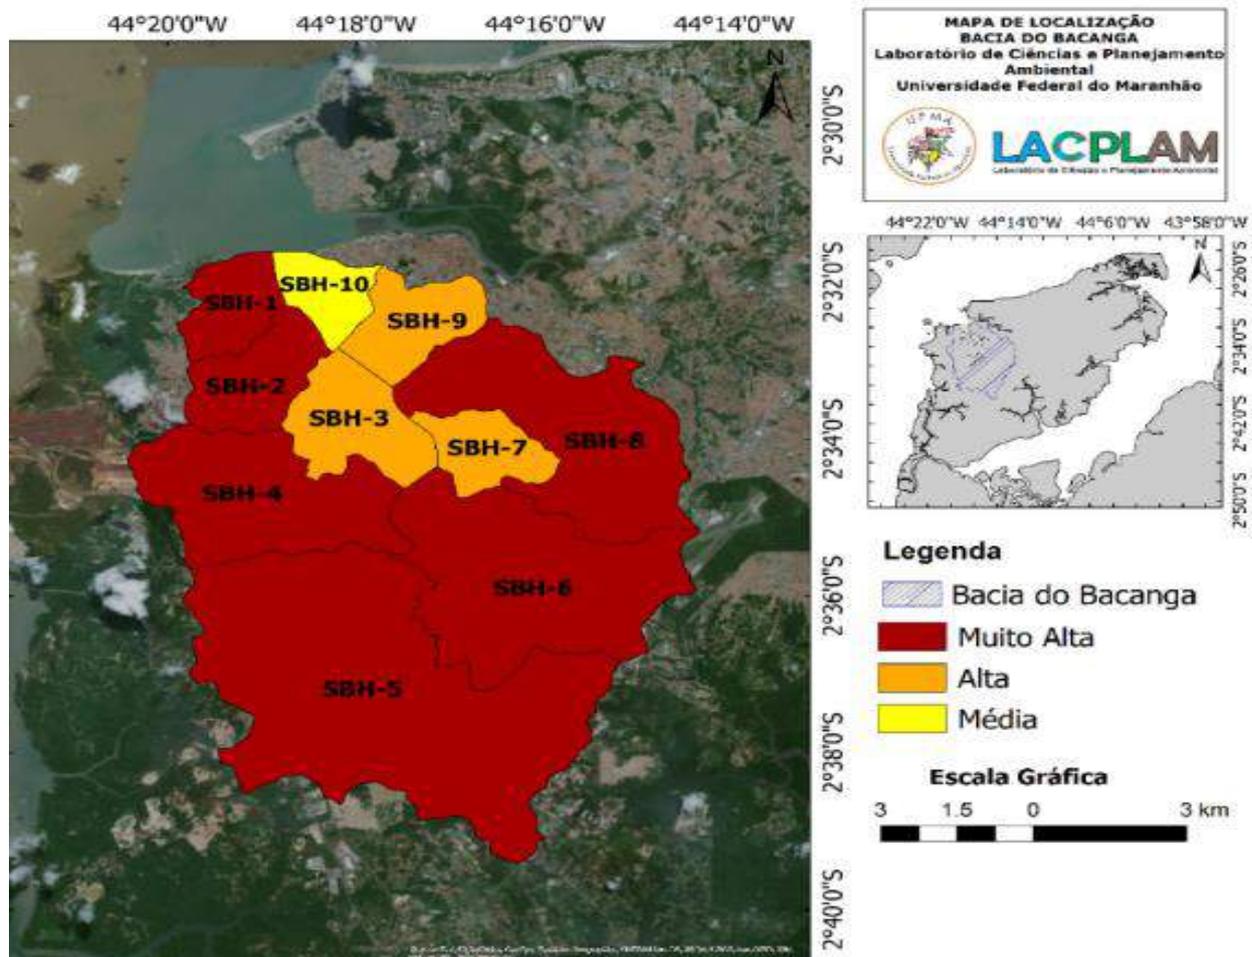
Figura 4 - Classes de priorização das sub-bacias hidrográficas do Bacanga, São Luís Maranhão

Segundo Ribeiro e Soares (2018), o relevo plano, associado à baixa densidade de drenagem e densidade hidrográfica, indicou uma tendência de resposta hidrológica lenta no ambiente. Tais características, em sinergia com os padrões de uso e ocupação desordenado do solo e ampliação das áreas impermeabilizadas, tornam a bacia mais susceptível a inundações e alagamentos. Destaca-se que considerando os parâmetros morfométricos das sub-bacias hidrográficas, 90% da área representam zonas de muito alta e alta susceptibilidade ambiental (Figura 4).

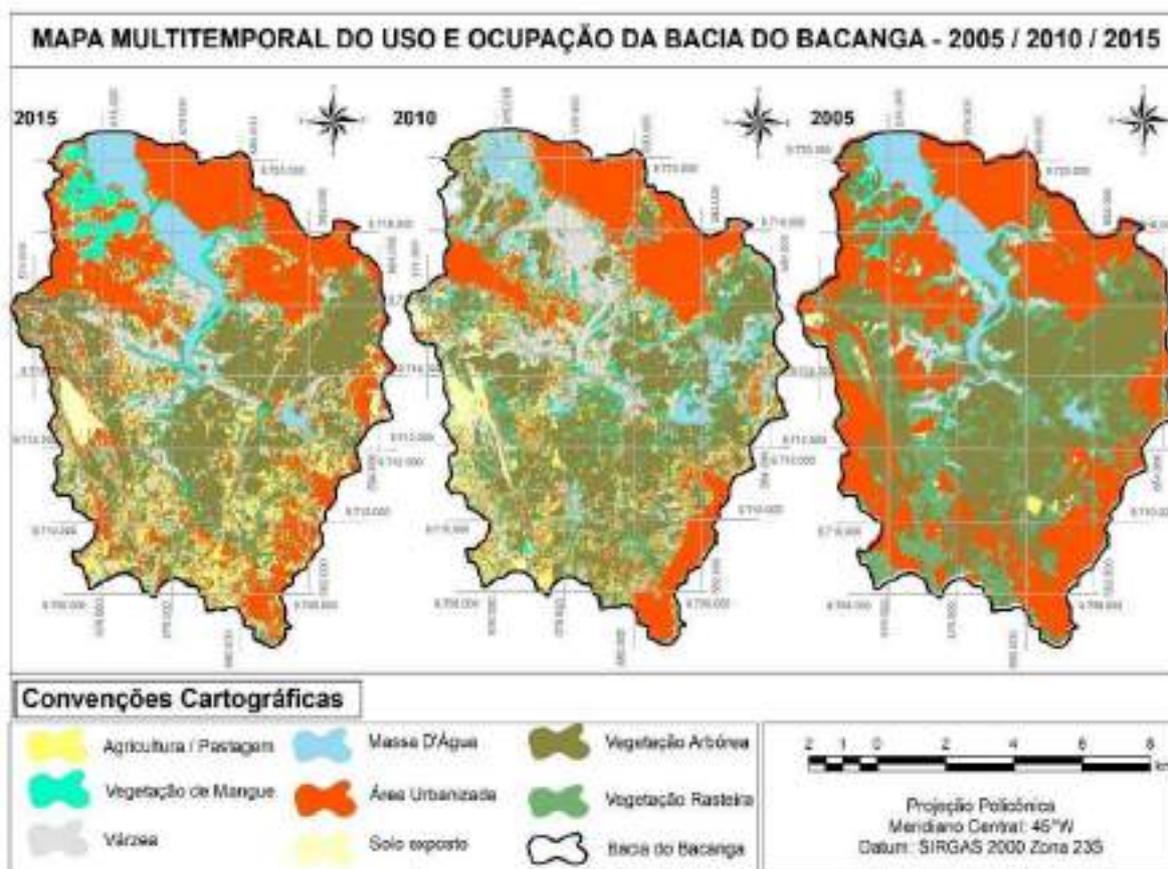
Figura 5 - Mapa de uso/ocupação da bacia do rio Bacanga nos anos de 2005, 2010 e 2015

Estudos realizados por Cardoso e Soares (2018) identificaram transformações relevantes das características da paisagem da bacia do Bacanga entre 2005 e 2015 (Figura 5). Esta situação impõe uma pressão crescente sobre os recursos naturais ainda existentes, com a possibilidade da perda de suas últimas características naturais, exercendo um impacto direto na qualidade de vida das comunidades locais e no funcionamento dos ecossistemas naturais. As mudanças observadas no período de 2005 até 2015 estão diretamente relacionadas à expansão urbana e a exploração dos recursos naturais, que sem o devido planejamento e com caráter especulativo, podem refletir na ampliação de vários problemas socioambientais, dentre eles, a ocorrência de processos erosivos, a redução de áreas verdes e a deterioração da qualidade dos mananciais de água.

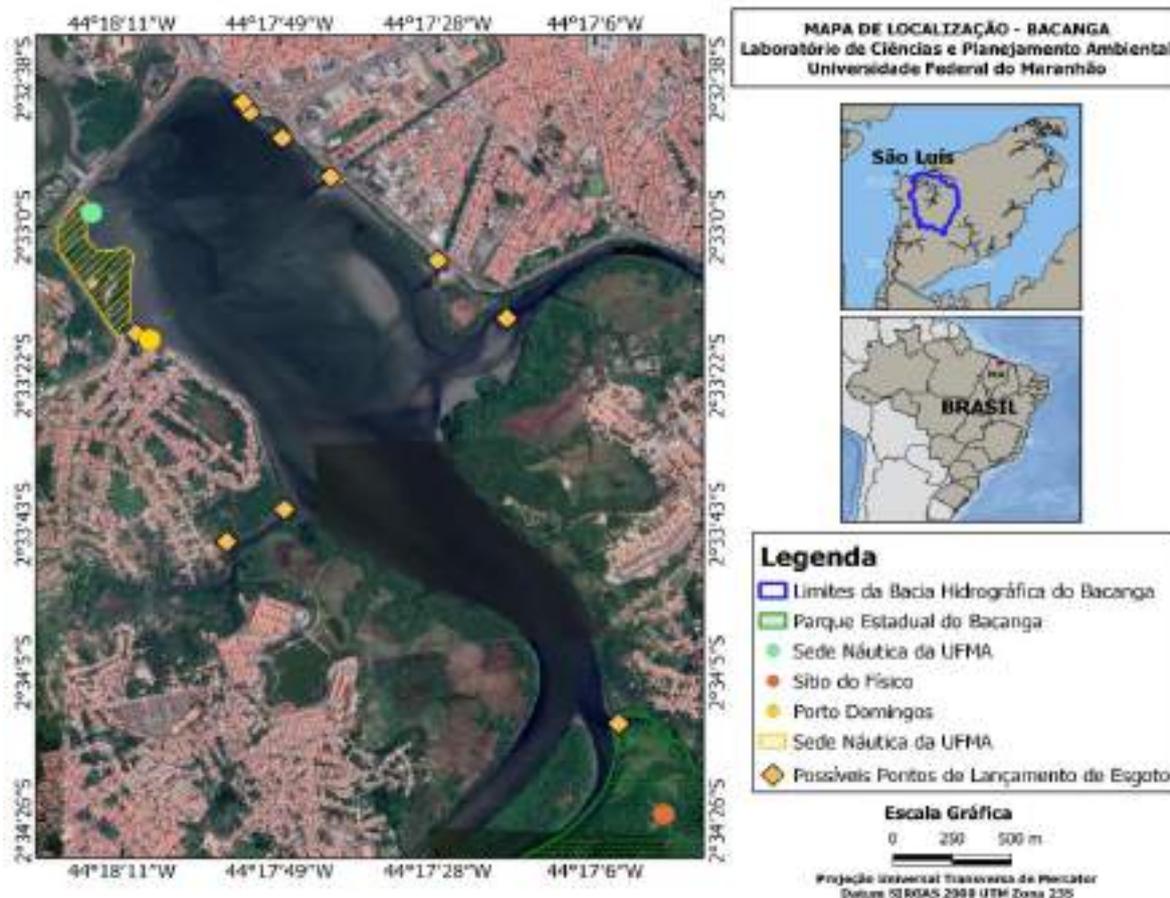
Figura 6 - Indicação de fontes de lançamento de esgoto na Lagoa do Bacanga

Estudos realizados por Corrêa e Soares (2020) sobre a caracterização da qualidade de água da Lagoa do Bacanga apontaram contaminação por coliformes termotolerantes e presença da bactéria *Escherichia coli* no ecossistema. A alteração na qualidade de água na Lagoa do Bacanga, principalmente com relação aos parâmetros relacionados à balneabilidade, reflete os impactos devido o lançamento *in natura* de esgotos domésticos decorrente da ausência de infraestrutura adequada de saneamento básico na bacia (Figura 6). Salienta-se que neste mesmo

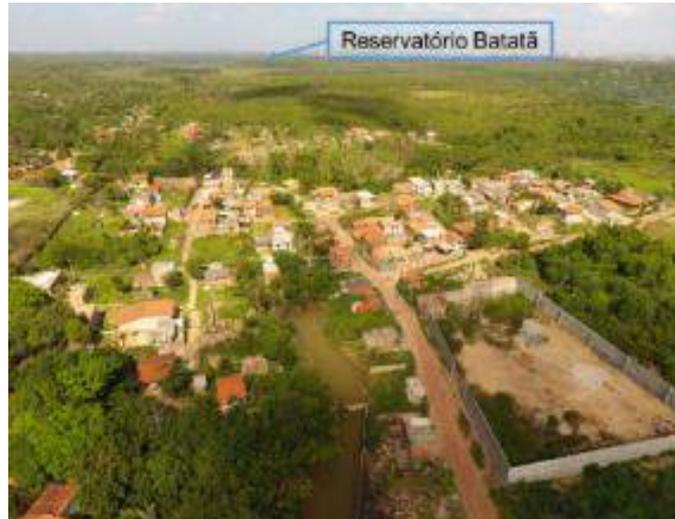
No alto curso, onde localizam-se os principais sistemas de nascentes que são formadoras dos riachos e rios que integram a bacia do Bacanga, ocorrem diversos impactos ambientais. Estudo realizado por Corrêa e Soares (2020) identificaram intervenções antrópicas nas cabeceiras do sistema Batatã, devido ao represamento do canal fluvial e ocupação irregular e desordenada nas margens do talvegue do rio, que contribuíram com o lançamento de resíduos domésticos em terreno baldio e o desencadeamento de processos erosivos no arruamento (Figura 7 e Figura 8). Estes impactos além de colocarem a população em situação de vulnerabilidade, contribuem para redução da disponibilidade hídrica do reservatório do Batatã, principal manancial de abastecimento de água localizado na cidade de São Luís.

Figura 7 - Canal de primeira ordem represado na sub-bacia do Batatã. Destaque ao fundo no Reservatório Batatã

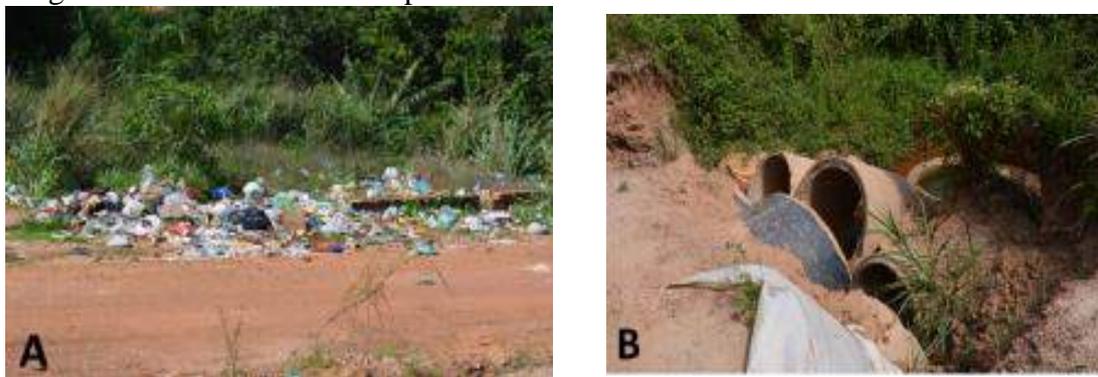
Figura 8 - Resíduos sólidos e processo erosivos localizados na sub bacia do Batatã.

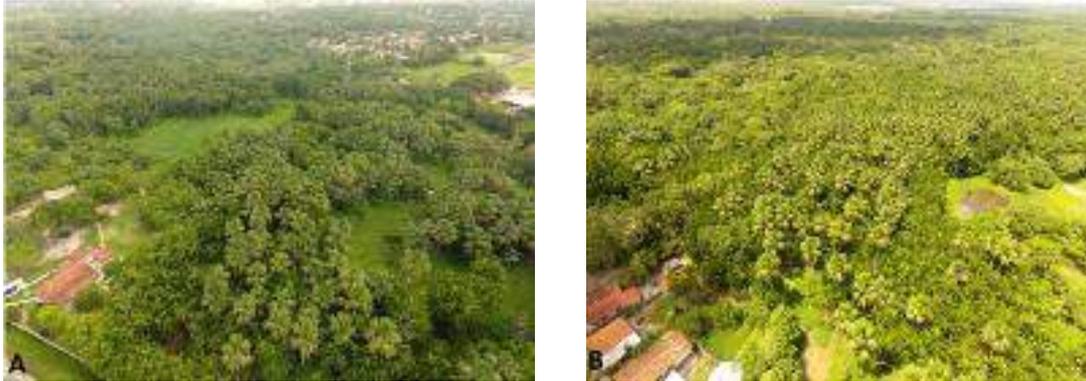
No entanto, muitas zonas de nascentes ainda remanescem na bacia (Figura 9). Estes ecossistemas precisam ser identificados, caracterizados e recuperados. A manutenção dos serviços ambientais exercidos pelas nascentes é indispensável para o equilíbrio hidrológico e ecológico dos recursos hídricos e da lagoa do Bacanga.

Figura 9 - Bosque remanescente de vegetação associados aos recursos hídricos da região do Pontilhão, rio Maracanã

Legenda: A: Panorama a montante da linha férrea e B: Panorama a jusante da linha férrea. Fonte: acervo dos autores (2019).
